## **PLANO DIRETOR DE DRENAGEM E MANEJO DE ÁGUAS PLUVIAIS DA CIDADE DO NATAL**

### **MEDIDAS ESTRUTURAIS ÍTEM 3.1 (SOLUÇÃO DE MICRO DRENAGEM)**

#### **ZONA NORTE - PONTO CRÍTICO 10 (LAGOA DO POTENGI – RUA ZURIQUE)**

**NATAL/RN,  
JULHO / 2009**

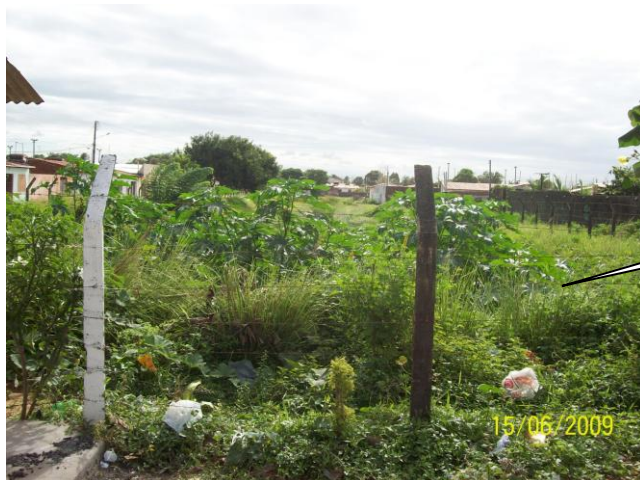
LAGOA ÁSER DESATIVADA

O ponto crítico número 10 consiste no transbordamento da lagoa de acumulação e infiltração existente na Rua Zurique no bairro de Pajuçara, a referida lagoa é construída de forma improvisada sendo de capacidade insuficiente para armazenar os volumes gerados pela bacia de contribuição para solucionar o problema propomos a readequação da lagoa existente com a limpeza, regularização e revestimento de taludes a construção de um sistema de galeria que funcione como um extravasor para os volumes excedentes conduzindo as águas para a galeria de seção retangular existente na Rua Ouro Verde que serve de extravasor da lagoa José Sarney, neste caminhamento a referida galeria receberá também as águas excedentes da lagoa existente na Rua Visconde de Ouro Preto que já funciona de forma precária.

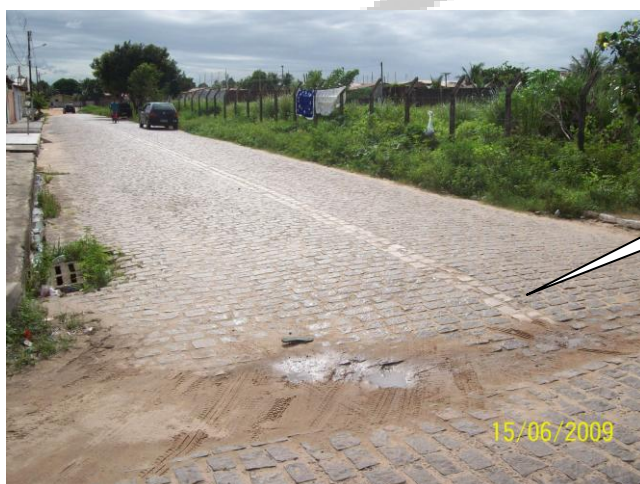
RUA ZURIQUE DRENAGEM À  
SER AMPLIADA

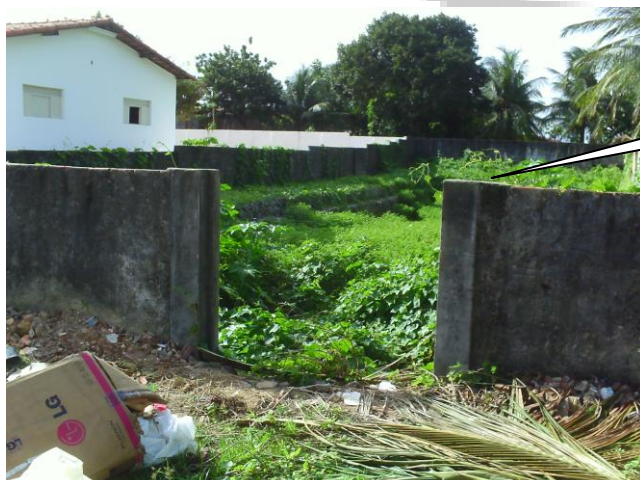
LAGOA DA VISCONDE DE OURO  
PRETO ÁSER DESATIVADA
