PLANO DIRETOR DE DRENAGEM E MANEJO DE ÁGUAS PLUVIAIS DA CIDADE DO NATAL

MEDIDAS ESTRUTURAIS (PROJETO BÁSICO DE DRENAGEM)

ZONA SUL - PONTO CRÍTICO 07 - ITEM 3.1 (AV. CAP. MOR GOUVEIA)

**NATAL/RN,
Março / 2009**

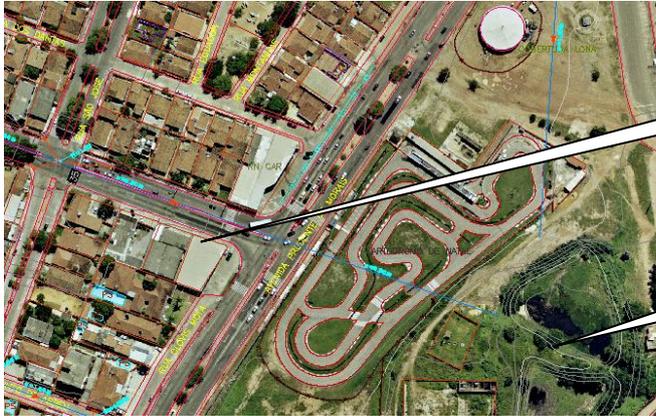
AVENIDA MOR GOUVEIA –
PONTO DE INUNDAÇÃO

LAGOA DE INFILTRAÇÃO QUE
RECEBE AS ÁGUAS PLUVIAIS
DA AV. MOR GOUVEIA

FOTO AÉREA DO PONTO DE INUNDAÇÃO – AV. CAP MOR GOUVEIA

Para solucionar o problema propõe-se aqui a desobstrução da galeria existente, a limpeza e escavação da lagoa para aumentar sua capacidade de armazenamento, a retirada da vegetação para melhorar as condições de infiltração, de forma que a capacidade da lagoa seja suficiente para armazenar os volumes de águas que para ela escoam, pois além desta contribuição a lagoa também recebe outras contribuições da bacia de drenagem

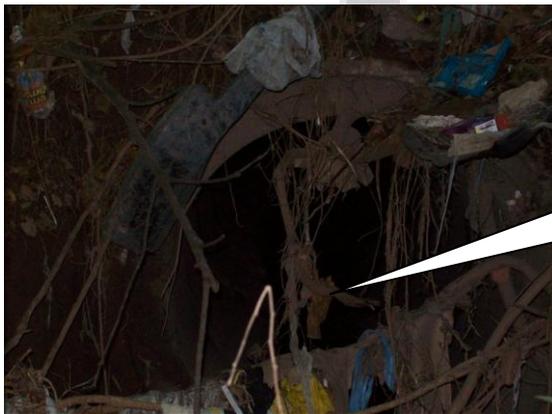
TRECHO FINAL DA GALERIA – LG. CENTRO ADMINISTRATIVO

Em visita ao local conforme mostram as fotografias, verificamos que a lagoa do Centro Administrativo encontra-se totalmente assoreada, inclusive com a parcial obstrução das galerias na chegada na lagoa pela grande quantidade de vegetação, supõe-se também a existência de um afundamento da galeria e a sua conseqüente obstrução na área do cãrtodromo, tal situação dificulta o escoamento das águas e quando a lagoa enche, devido a sua baixa profundidade e capacidade de armazenamento, provoca o retorno das águas pela galeria chegando a sair pelas bocas de lobo nos pontos mais baixos da Avenida Capitão Mor Gouveia.

TRECHO FINAL DE GALERIA DE
ÁGUAS PLUVIAIS DA AV. MOR
GOUVEIA NA LAGOA DO CENTRO
ADMINISTRATIVO (OBSERVAÇÃO:
FOTO RETIRADA DURANTE O DIA)

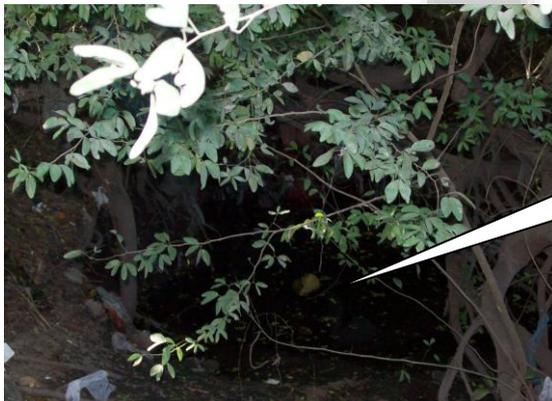
TRECHO FINAL DA GALERIA – LG. CENTRO ADMINISTRATIVO

TRECHO FINAL DE GALERIA DE ÁGUAS
PLUVIAIS DA AV. MOR GOUVEIA NA
LAGOA DO CENTRO ADMINISTRATIVO
(OUTRA VISTA)
