PLANO DIRETOR DE DRENAGEM E MANEJO DE ÁGUAS PLUVIAIS DA CIDADE DO NATAL

MEDIDAS ESTRUTURAIS ÍTEM 3.1 (SOLUÇÃO DE MICRO DRENAGEM)

ZONA NORTE - PONTO CRÍTICO 24 (RUA VITÓRIA DA CONQUISTA – CONJUNTO SOLEDADE)

**NATAL/RN,
JULHO / 2009**

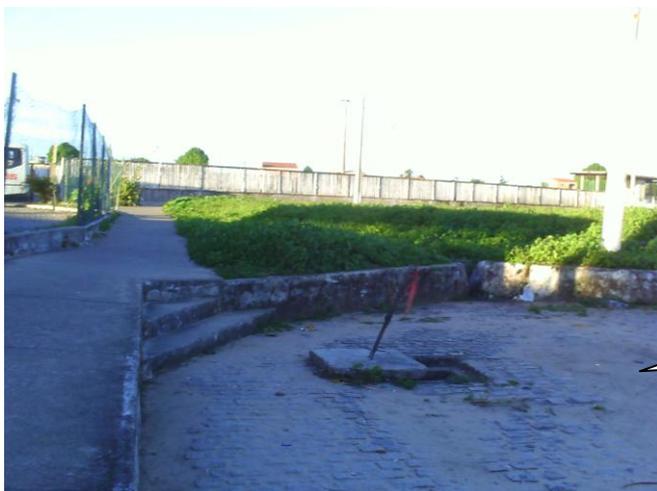
PONTO DE ACÚMULO DE ÁGUA
PLUVIAL NO CRUZAMENTO DAS RUAS
CASA NOVA E VITÓRIA DA CONQUISTA

O ponto crítico número 24 localizado na Rua Vitória da Conquista no Conjunto Soledade nas proximidades do terminal de integração, é ocasionado pela obstrução da galeria existente e pela falha na captação pois verifica-se que as bocas de lobo existentes são insuficientes, para solucionar o problema propomos a desobstrução da galeria e a abertura de novos poços de visita com a implantação de boas de lobo ao longo da galeria existente.
